“INFORME EDIFICIO CONSISTORIAL”

REQUERIMIENTO NUEVO EDIFICIO CONSISTORIAL (2015)

AGENCIA VALDIVIA
DEPARTAMENTO DE PREVENCIÓN DE RIESGOS
INFORME DE EVALUACIÓN DE ILUMINACIÓN

REGISTRO FOTOGRAFICO DE LAS INSTALACIONES:

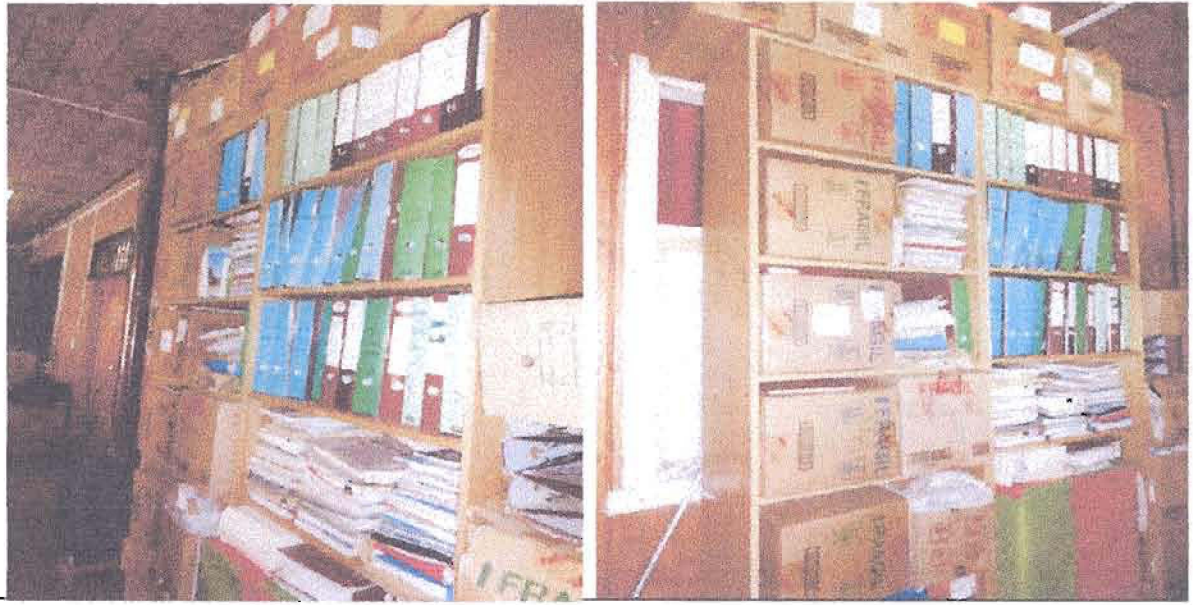
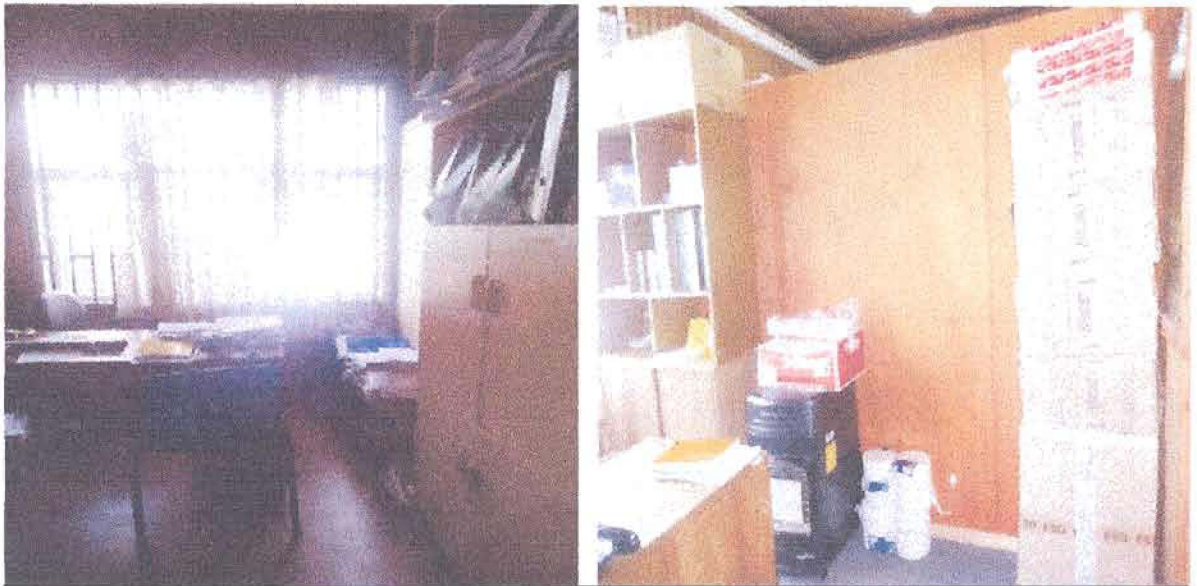
REGISTRO FOTOGRAFICO DEPENDENCIAS DEPARTAMENTO DE SALUD MALALHUE

En el Departamento de Salud hay 6 funcionarios y cuatro oficinas, que a la vez sirven como almacenes de archivos, señalar que tienen que compartir baño con otras personas de oficinas en el Centro Comunitario donde está funcionando este departamento de Salud Municipal.-

Finalmente y en visita infectiva, se aprecia que dichas dependencias no cumplen en lo absoluto con las condiciones mínimas de seguridad y funcionamiento, lo cual se respalda con registro fotográfico que deja en evidencia una vez más el asinamiento al que están sometidos los funcionarios en su quehacer diario.

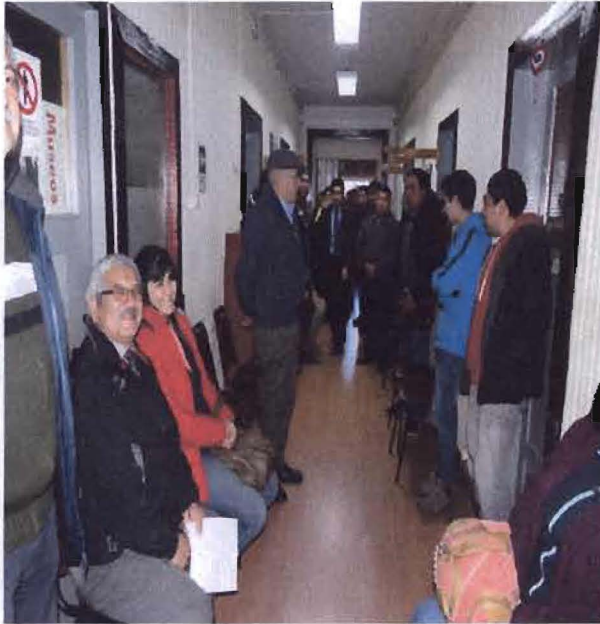
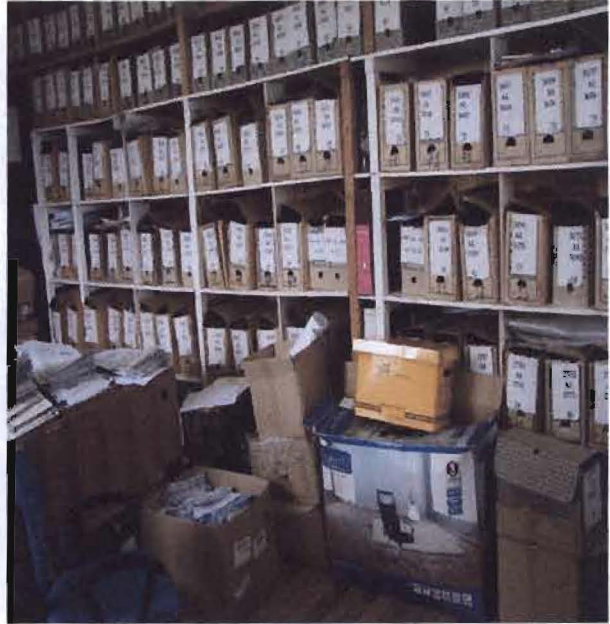
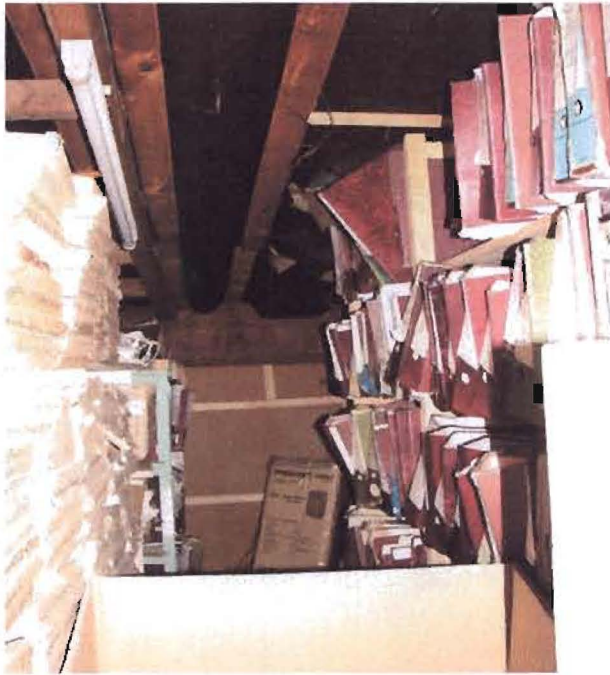
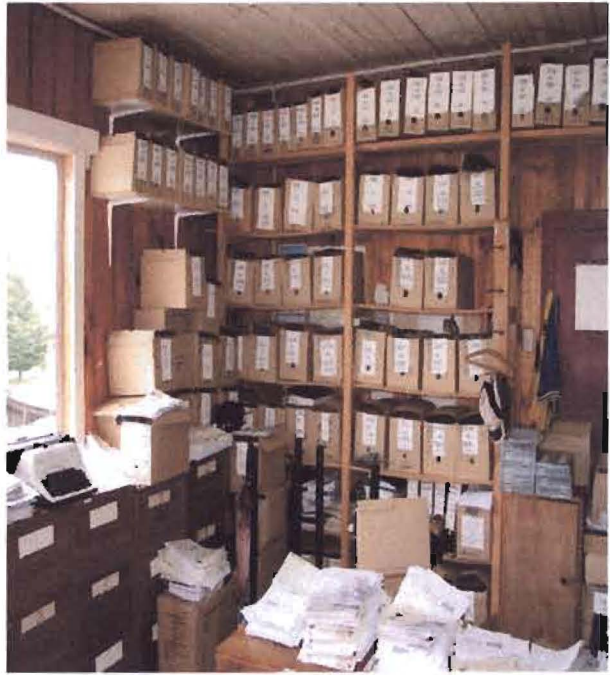
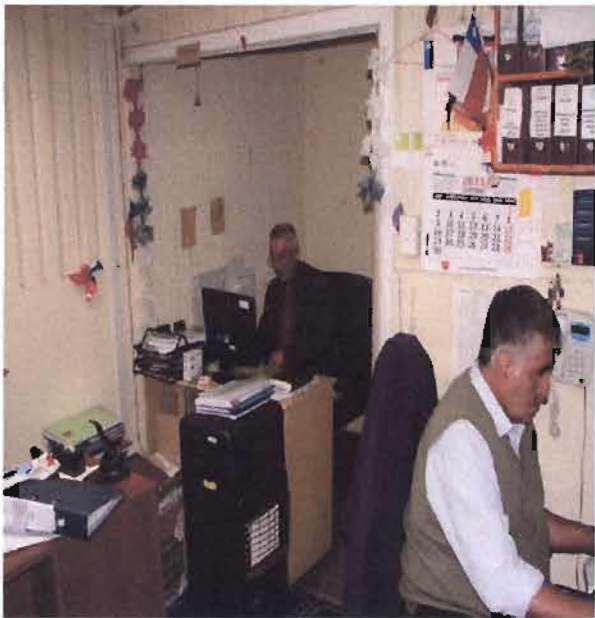
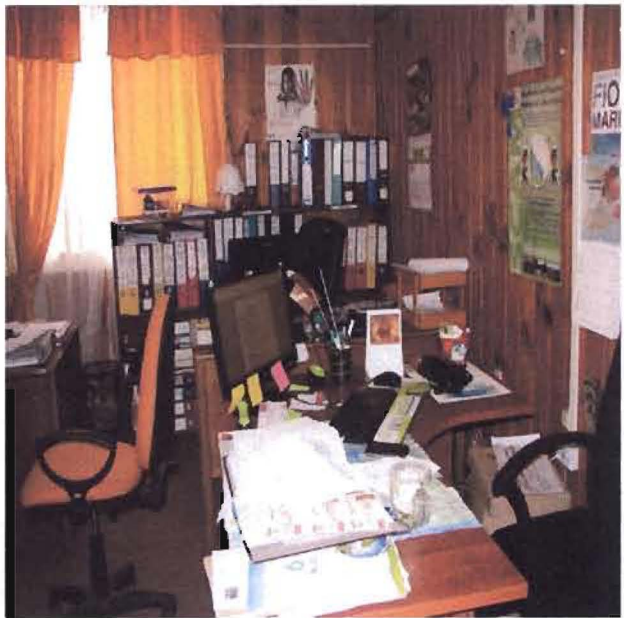
REGISTRO FOTOGRAFICO EDIFICIO CONSISTORIAL ACTUAL

- Es un edificio antiguo que ha sido mejorado a escala menor, oficina sin ventilación, asinamiento, no hay dignidad para los usuarios y funcionarios.-
- Las personas han ido en aumento como también los programas y servicios que se deben entregar a la comunidad y los espacios son los mismos.-

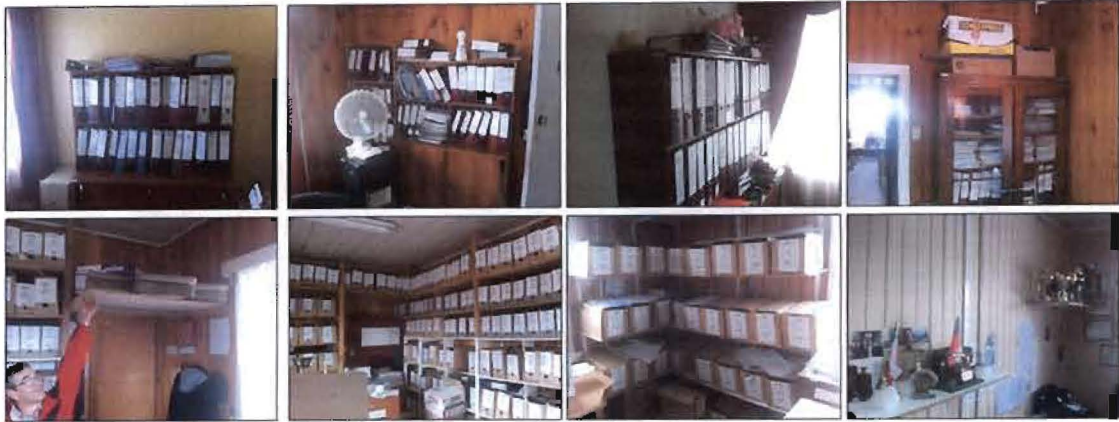
- Fijar muebles contra pared a fin de evitar que estos caigan ante eventual sismo.
- Evitar colocar insumos de peso en partes superiores de muebles y estantes.
- Reforzar o re diseñar estanterías con potencial de ceder por mal diseño y peso excesivo.

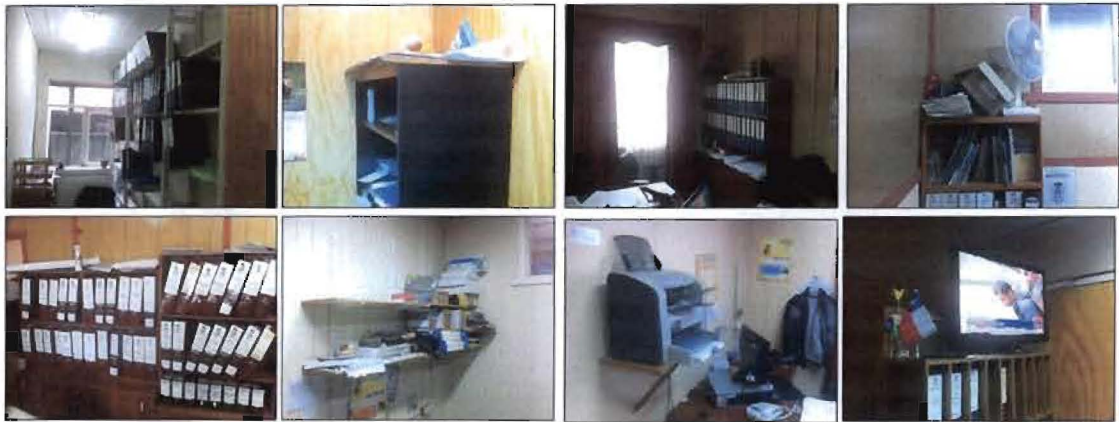
- Fijar muebles contra pared a fin de evitar que estos caigan ante eventual sismo.
- Evitar colocar insumos de peso en partes superiores de muebles y estantes.
- Reforzar o re diseñar estanterías con potencial de ceder por mal diseño y peso excesivo.
- Fijar contra la pared equipos de TV

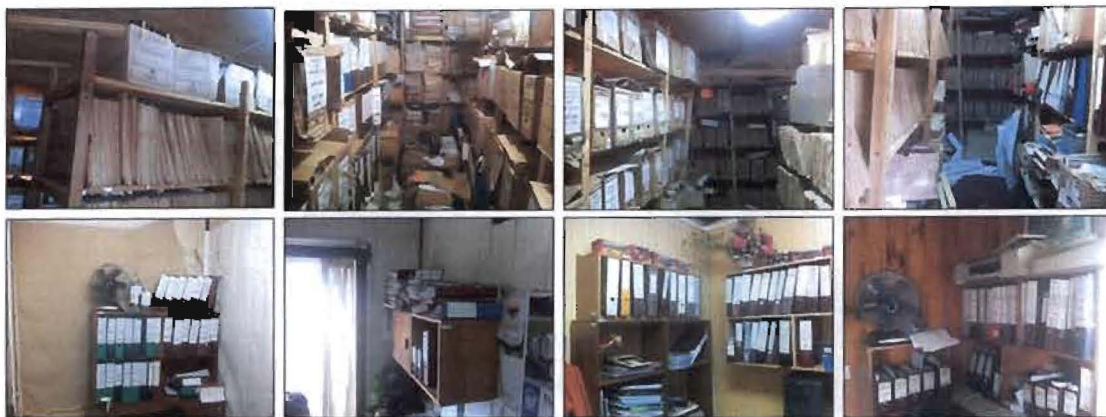
- Re diseñar estantería de archivo externo. Exceso de peso y lo rudimentario de los estantes generan riesgo de caída de materiales. También se recomienda mejorar condiciones ambientales para evitar que humedad dañe los archivos (4 fotos superiores).
- Fijar muebles contra pared a fin de evitar que estos caigan ante eventual sismo.
- Evitar colocar insumos de peso en partes superiores de muebles y estantes.

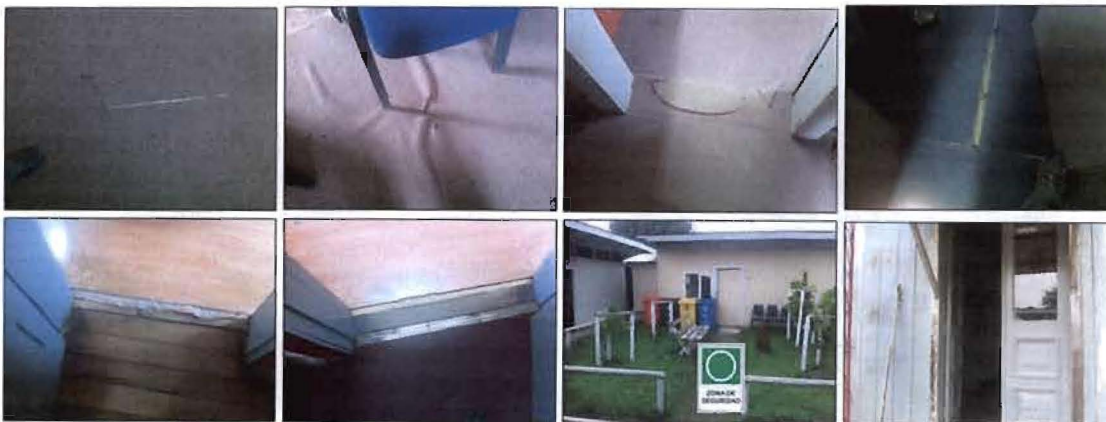
- Reparar alfombras y pisos para evitar tropiezos y caídas a nivel.
- Identificar "Zona de Seguridad".
- Puerta de salida a zona de seguridad debe abrir en sentido de la evacuación (hacia afuera).

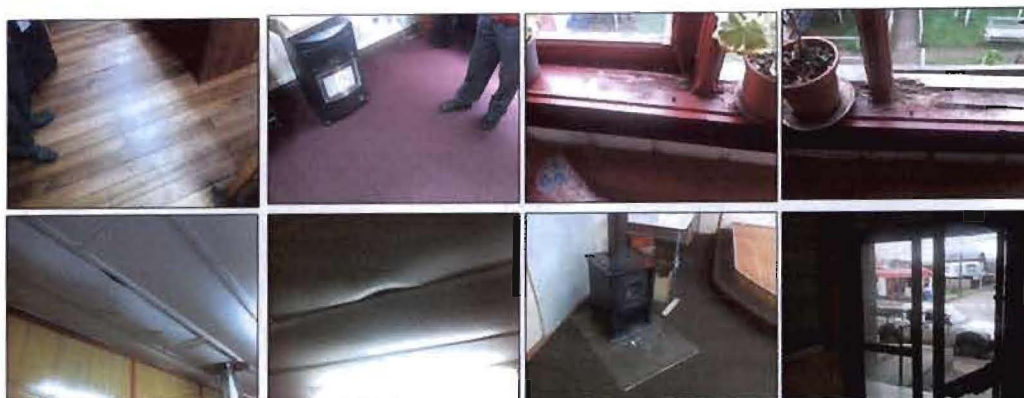
- Piso con pendiente en segundo nivel (se recomienda profesional competente revise vigas maestras de la estructura).
- Reparar estructura ventanal fin de pasillo segundo nivel (ventanal que eventualmente puede ser utilizado para implementar escala de emergencia).
- Reparar cielo raso de auditorio 2 piso (goteras).
- Ampliar estructura cubre alfombra de auditorio (peligro de fuego).
- Puerta acceso principal debe abrir en sentido de la evacuación (hacia afuera).

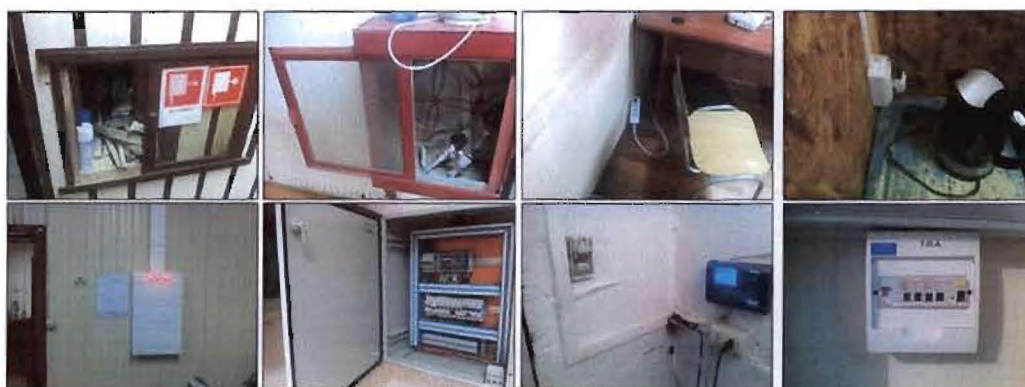
- Revisar redes húmedas e implementar programa de mantención anual (evitar guardar elementos de aseo en gabinetes).
- Evitar el excesivo uso de extensiones eléctricas (triples y "zapatillas").
- Disponer de un solo sitio dónde se calienten bebidas calientes con hervidor (alejar agua de conexiones eléctricas).
- Señalizar tableros eléctricos e implementar croquis con las conexiones en la contratapa del tablero.
- Implementar programa de mantención anual en el sistema eléctrico.

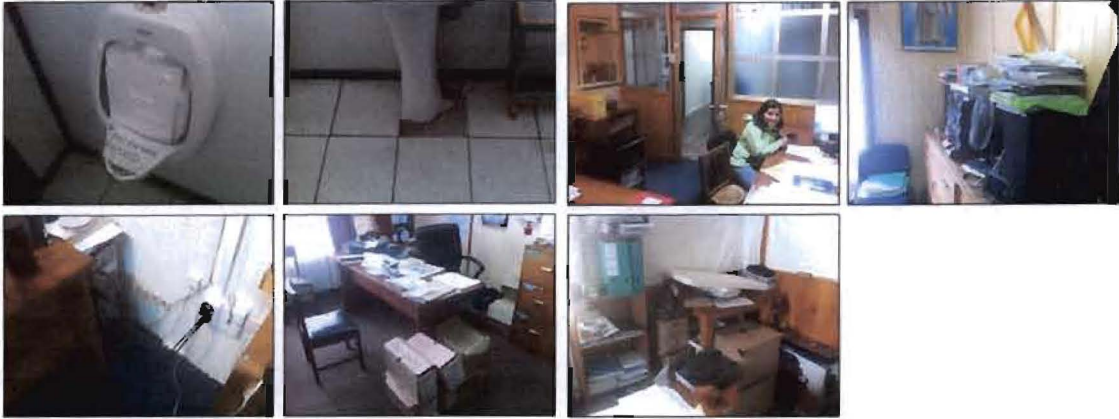
- Reparar servicios higiénicos en mal estado.
- Ver factibilidad de aumentar el espacio de trabajo para funcionarios.
- Evitar acopiar insumos de peso considerable sobre muebles que puedan caer ante eventuales sismos
- Evitar el uso excesivo de triples y alargadores (canalizar cables para evitar tropiezos)
- Reordenar oficina de tal modo de que se mantenga lo imprescindible.
